Нижегородский государственный технический университет имени Р.Е. Алексеева  
Президентская программа подготовки управленческих кадров

**Выпускная аттестационная работа**  
**«Проект повышения производительности труда в цехе**  
**окраски кузовов ООО «Автозавод «ГАЗ»**

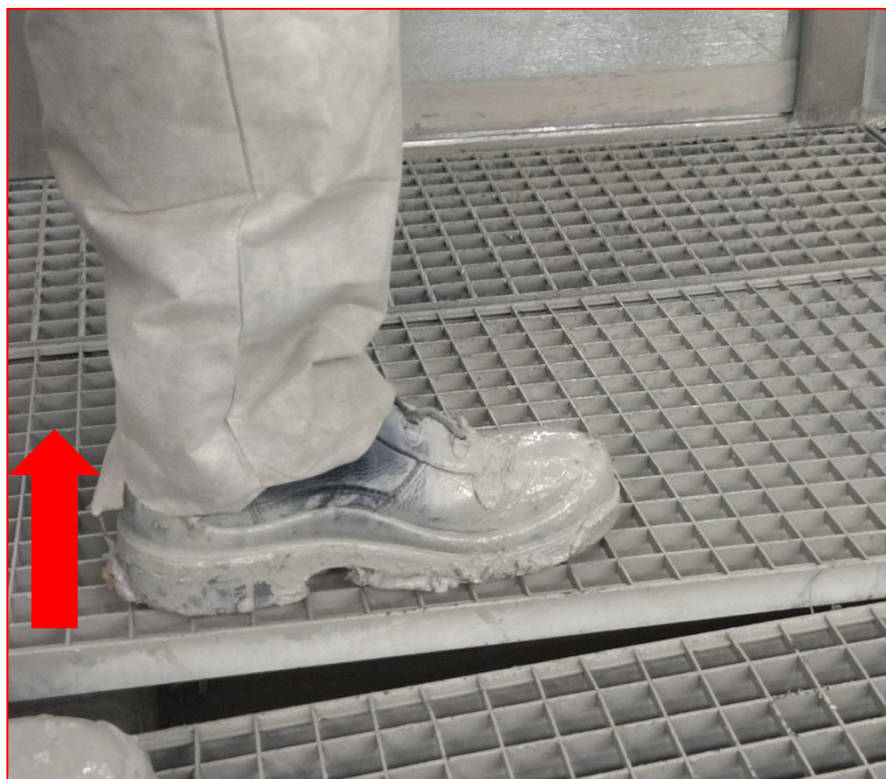
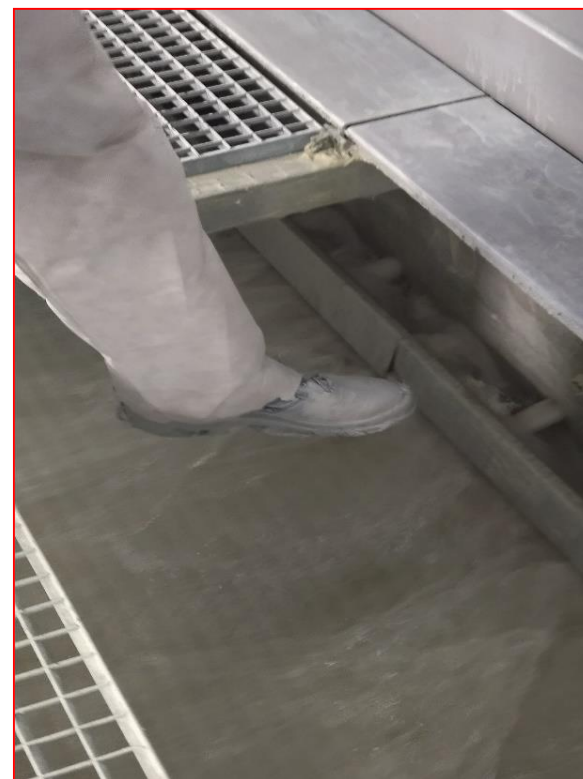
В цехе окраски кузовов на линии нанесения эмали, лака, грунта решетки смещаются с посадочного места, что может привести к падению оператора, получению травмы и к длительному простоям. **Предположили, что смещение решетчатого настила происходит из-за прилипания ботинок.** В ходе наблюдения за передвижением оператора по камере выявили, что ботинки оператора прилипают к решетчатому настилу и **смещают решетки с посадочного места вертикально (вверх).** В плоскости решетка не подвижна в посадочном месте, так как между решетками есть ограничительные перегородки.

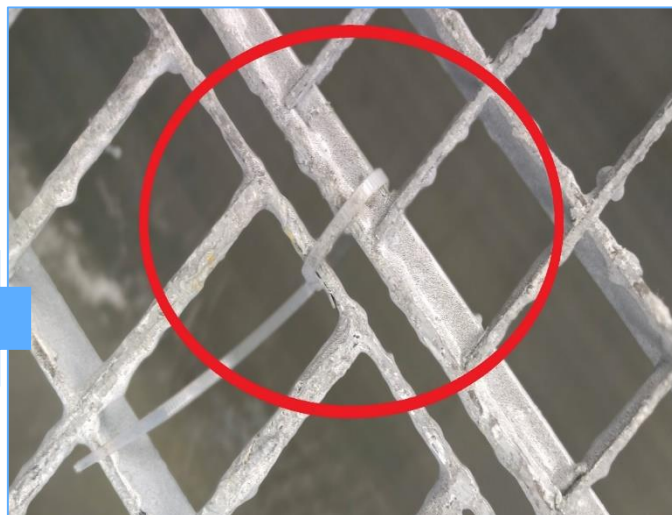
Пронаблюдав за перемещением оператора, делаем вывод, что решетчатый настил не смещается. Появилась проблема по замене решеток для отправки их в чистку. На снятие одной решетки затрачивается 1 мин, в камере 200 решеток. На замену решеток в одной камере, затрачивается 3ч. 20мин. Часть хомутов падает под решетки, что может повлиять на работу фильтрующего оборудования (полотка насоса).

Проведем эксперимент, закрепив решетки между собой пластиковыми хомутами.

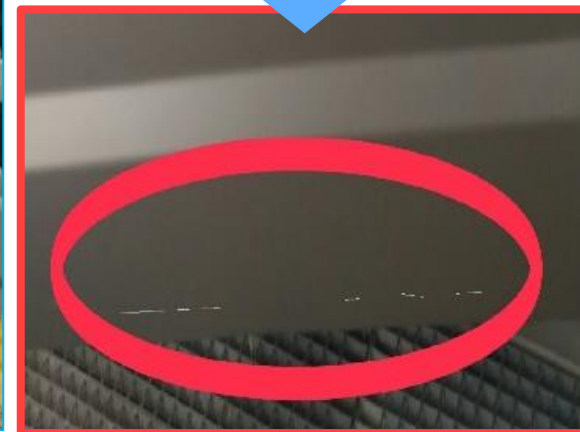
Закрепили решетки между собой металлической проволокой. Решетчатый настил не смещается. Время по замене сокращается до 30 сек на решетку, но появился дефект, такой как свезение окрашиваемой продукции от проволоки, выявлено 3 случая за сутки.

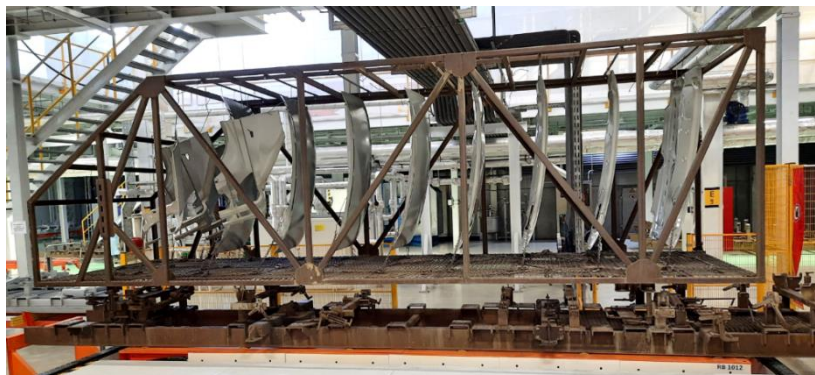
Кассета с запасными частями Daimler

Проанализировав работу приемной секций стало видно, что в связи с тем, что перевеска кабин осуществляется в одну линию, другая линия в этот момент простаивает, если в очереди на перевески стоят подряд 2 и более скидов с кабинами.

Простои приёмной секции 8 мин. из-за непреднамеренных действий операторов .

Потери в работе оператора 5 мин. при отправке запасных частей Daimler потребителю.

Ожидание 3 мин. автоматической работы оборудования в каждом цикле.

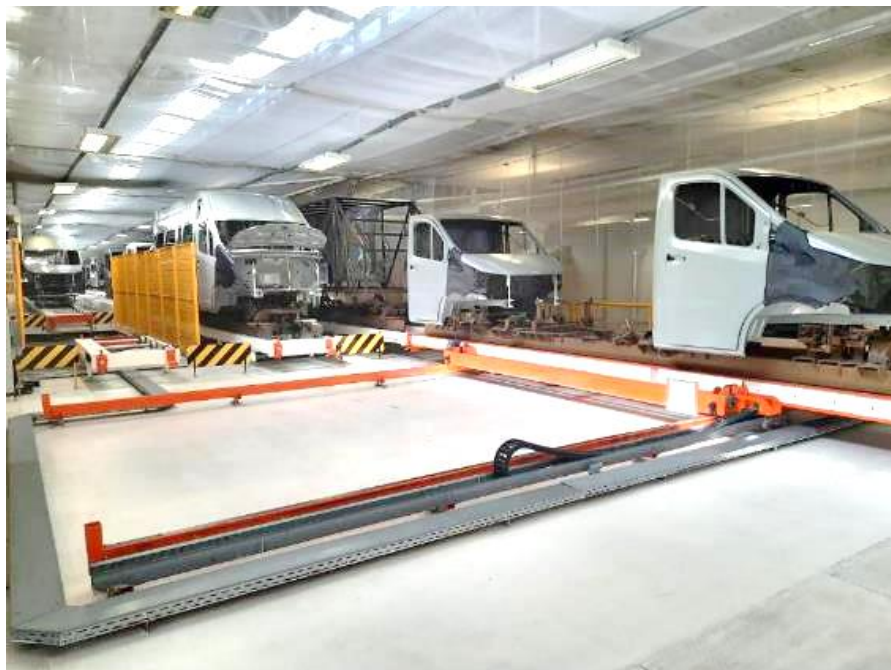
Оператор указывает точку прибытия скида на стол перемещающий скиды между линиями в накопителе.

Внедрение автоматической выгрузки кассеты с деталями на приемную секцию из накопителя катафореза.

Результатом усовершенствований направленных на выгрузку кассет с деталями из накопителя катафореза стало снижение время цикла 5 мин.

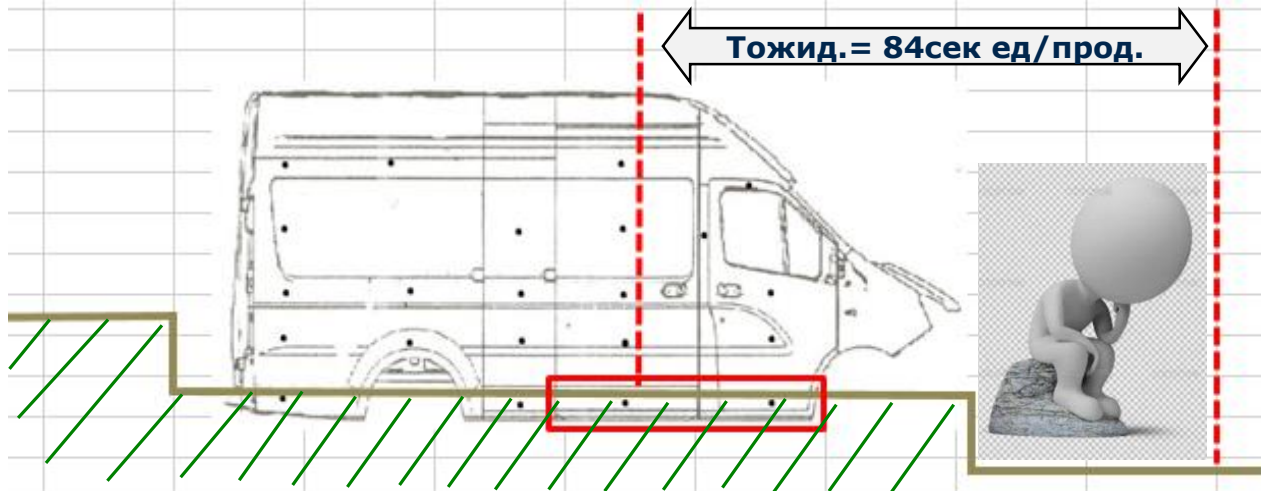
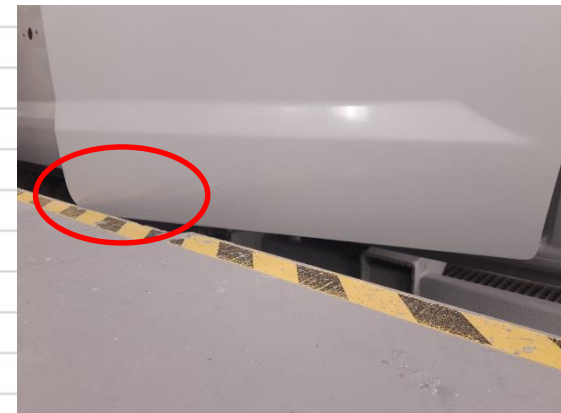
Высота площадки в средней зоне камеры шлифовки вторичного грунта не позволяет открыть передние и сдвижную дверь продукции VAN Next для отработки дефектов внутренней части и проемов дверей. Тожид. = 84сек ед/продукции

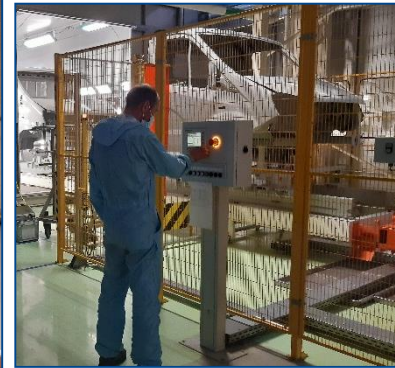
Нет возможности отправления Каркасных автобусов со шлифовки вторичного грунта (поз 3305) в накопитель КСУ. Данное действие производится в ручном режиме. Простой работы конвейера составляет до 15 минут в смену

Изменили программное обеспечение, а именно добавили программный код позволяющий по нажатию на кнопку отправлять кузова в накопитель КСУ.

После внедрения изменений для отправки Каркасного автобуса в накопитель достаточно нажать на кнопку.

Исключили простои на линии шлифовки при отправке кузовов в ПСТ и на линию грунта, за счет изменения программного обеспечения

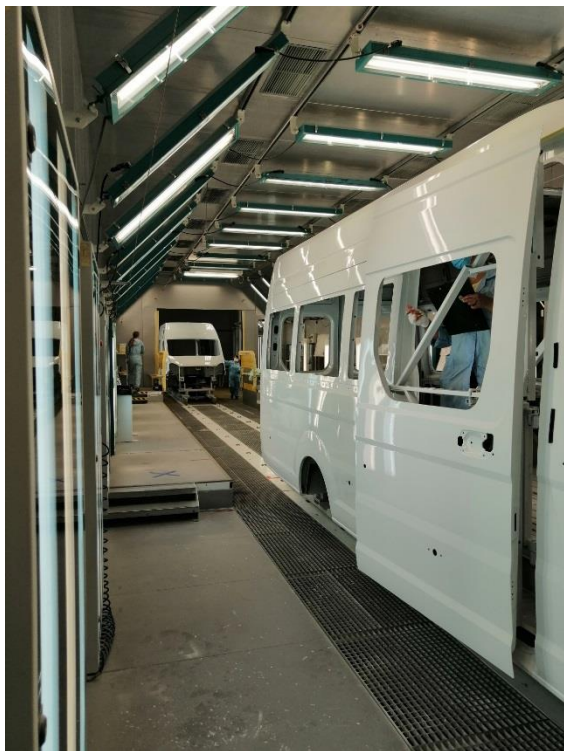
Дата:	01.03.2019г	Место обнаружения	Камера полировки	Ответственный	Кардаков А.А.	Количество дней без простоя		
<b>Фото и описание проблемы</b>		<b>Параметры</b>		<b>Планировка</b>		<b>Динамика</b>		
<p>01.03.2019г в 10:10 на линию полировки уч. 006-250-412-15 вышел прогал на 1.5 кузова (11 минут)</p>		<p><b>Персонал NOK</b> – Нарушает работу оборудования в автоматическом режиме.  <b>Метод ОК</b> – Не принимает участие в транспортировке.  <b>Оборудование NOK</b> – Возникает ошибка № стола VW4120  <b>Материал ОК</b> – Неприримен</p>		<p>Место возникновения (участок 412-15.Накопитель эмали.)</p> <p>Место обнаружения (участок 412-15. Камера полировки)</p>		<p><b>Кол-во времени простоев (минут)</b></p>		
<b>ПОЧЕМУ проблема возникла?</b>								
<p><b>Предложение 1</b> Заблокирован накопитель эмали. <b>Действие.</b> Проверить пульт управления на наличие блокировки стола. <b>Результат 1</b> Стол не заблокирован. <b>Предложение 2</b> Транспортёрщик при выборе продукции для спуска на линию полировки передвигаясь по накопителю эмали пересекает лазерный луч передаточной телеги. <b>Действие.</b> Провести наблюдение за работой и перемещением транспортёрщика в накопителе эмали. <b>Результат 2</b> Во время наблюдения возникла ошибка, оператор в зоне датчика не находился. <b>Предложение 3</b> Происходит ошибка во время движения стола. <b>Действие.</b> Провести наблюдение за работой стола. <b>Результат 3</b></p>				<p>Вовремя движения передвигного стола в положении забора кузова с накопителя эмали, выезжает кузов с печи эмали. Т.к. запрограммирован приоритет на забор кузова с печи эмали, движение стола прекращается и в данный момент возникает ошибка. <b>Эксперимент.</b> Переписать программу чтобы передаточный стол заканчивал начитую операцию. <b>Результат эксперимента.</b> Телега завершает движение и возвращается к исходной точке (забор продукции из печи). Прогал на полировке отсутствует по причине сбоя телеги.</p>

<b>ПОЧЕМУ проблема смогла пройти?</b>								
<p><b>Коренная причина</b> Стоит приоритет на забор кузова с печи эмали, тем самым стол не заканчивает предыдущую операцию (забор кузова из накопителя) происходит сбой.</p>				<ul style="list-style-type: none"> <li>Данная проблема не передавалась соответствующим службам.</li> <li>При приеме оборудования не была выявлена данная проблема.</li> </ul>				
<b>Коренная причина</b>								
<ul style="list-style-type: none"> <li>При приеме оборудования не была выявлена данная проблема.</li> </ul>								
<b>Временные меры</b>			<b>Постоянные меры</b>			<b>Распространение</b>		
Наименование	Ответственный	Срок	Наименование	Ответственный	Срок	Наименование	Ответственный	Срок
Снятие ошибки, доведение стола в ручном режиме.	Арефьев Безаев Максимов.	постоянно	Переписане программы № Пульта управления 04с31	Бендин М.	07.03.19	Провести презентацию решенной проблемы перед начальником участка. Главный специалист по оборудованию.	Мастер. Кардаков А.А.	15.04.2019

02.11.2020г в 10:10 на линии полировки уч. 006-250-412-15 Отсутствовали кузова в течении 11 минут

Определили, что проблема происходит по причине ошибки на передаточном столе в накопителе кузовов после нанесения эмали. Сбой происходил во время движения передаточного стола за продукцией из накопителя, т.к. оборудования получало приоритетную команду на забор кузова из печи эмали. В программном обеспечении происходил конфликт приоритетов команд, что приводило к простоя оборудования.

Внесена корректировка программного обеспечения пульта управления.

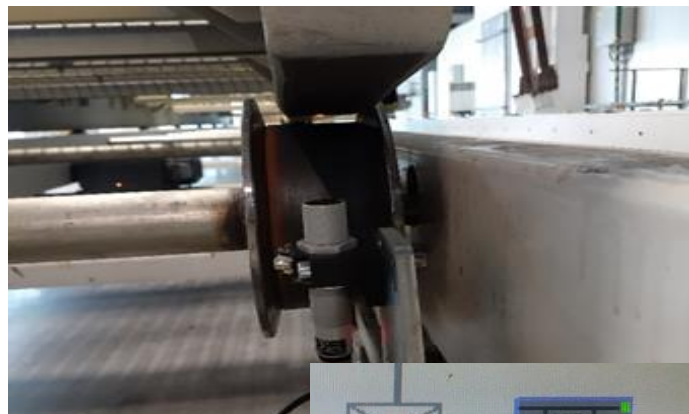
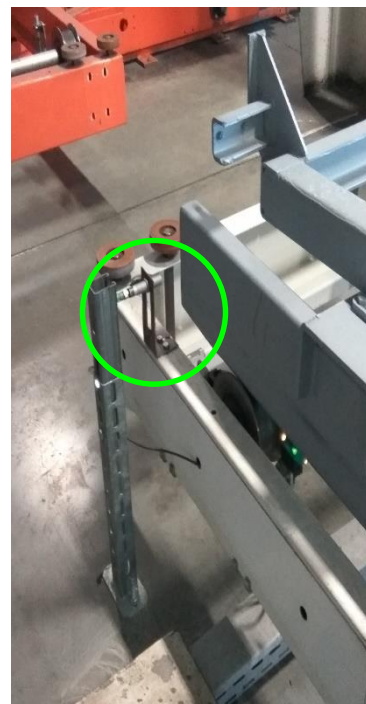
Скид проезжает позицию, что приводит к сбою в программе. Наличие в данных смешанной информации записанных в разных контрольных точках цеха. Программа не учитывала, что когда на позицию придет новый скид до того, как транспортировочный стол остановится, цель остается предыдущего скида. Суммарные простои за сутки 34 мин.

Установили датчик на срабатывание от боковой поверхности скида чтобы исключить зависимость срабатывания датчика от вертикального смещения скида. Изменили программное обеспечение с возможностью независимого удаления старых данных с носителя информации. Изменить программное обеспечение, а именно сделать безусловный сброс старой цели при освобождении позиции ожидания.

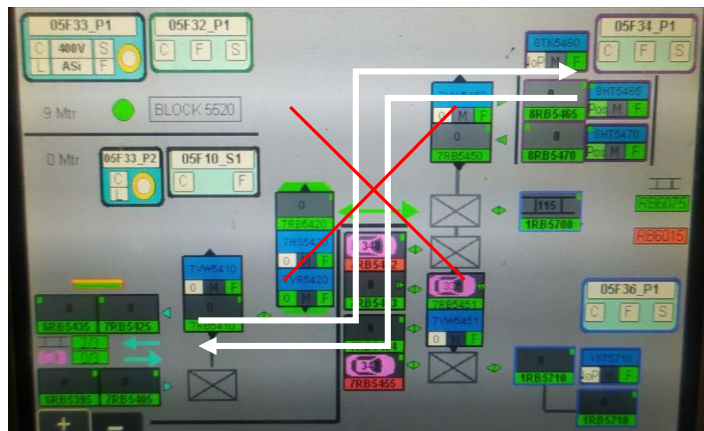
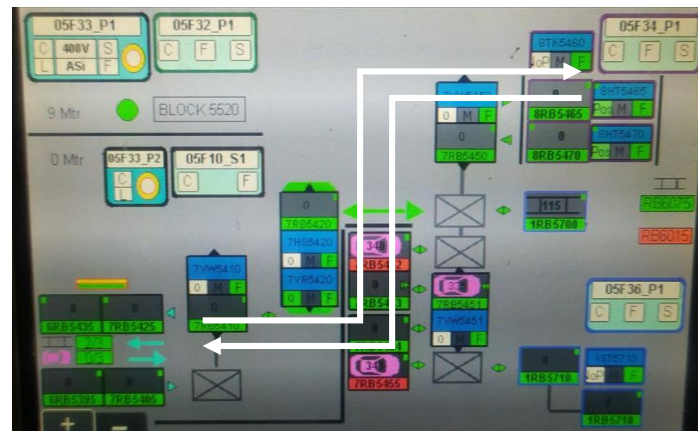
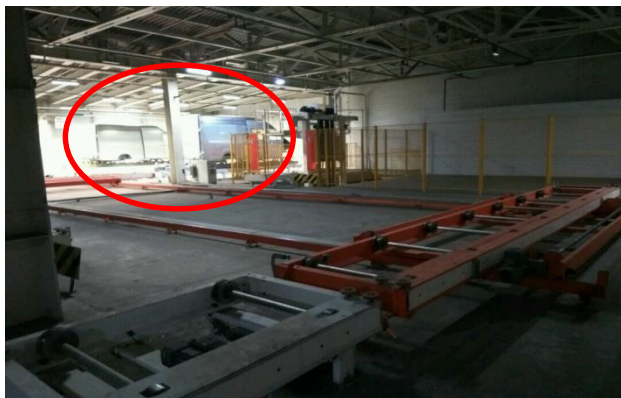
Транспортировочные скиды передвигаясь согласно программе в четырех местный накопитель блокируют движение готовой продукции из цеха и продукции из цехов сварки. Простой за сутки составляет 46 мин. Медленная реакция при возникновении сбоя в работе транспортной системы в галереи восточного пристроя до 15 мин.

Изменили программное обеспечение устранив необходимость занимать четырех местный накопитель пустыми скидами. Внесли визуализацию о возникновении сбоя на пультах управления оборудованием снизив время реакции на возникший простой до 3 мин.
